Einschätzung von Durchlass-Bauwerken und Gefährdung des Fischotters

Aufnahme Nummer: 2536-011 Aufnahme-Datum: 04.03.2011

Gewässername: k.A.
Lage: westl. Domsühl Ausbau
Straße: K 66
Kreisstraße
Todfunde: 0

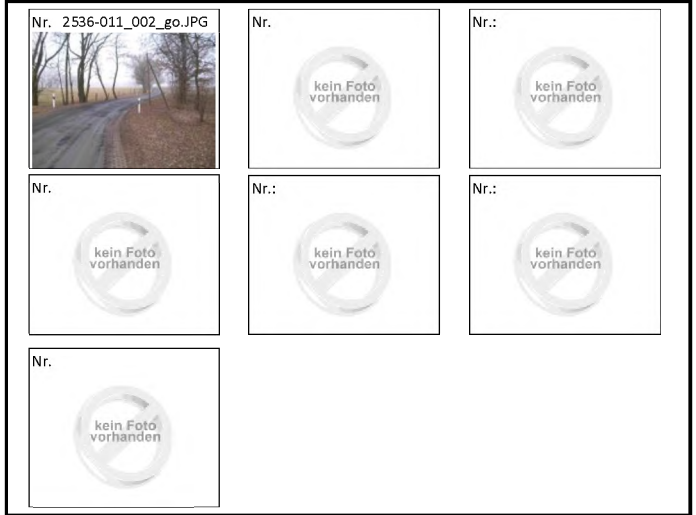
Nr.: 2536-011_001_go.JPG

Störfaktoren: Verrohrt, Böschung ungünstig für wandernde Tiere (zum Gewässer steiler und tiefer als Böschung zur Straße).

Brückentyp: Rohrdurchlass Durchlaß Durchmesser: k.A.

Bedeutung im Habitatverbund: mittel
Verkehrsdichte: gering
Brückenindex: 0
Durchlass-Tauglichkeit: ungeeignet
