Einschätzung von Durchlass-Bauwerken und Gefährdung des Fischotters

Aufnahme Nummer: 2634-021 Aufnahme-Datum: 11.07.2011

Gewässername: Neuer Kanal
Lage: nördl. Jasnitz
Straße: K 22
Kreisstraße
Totfunde: 0

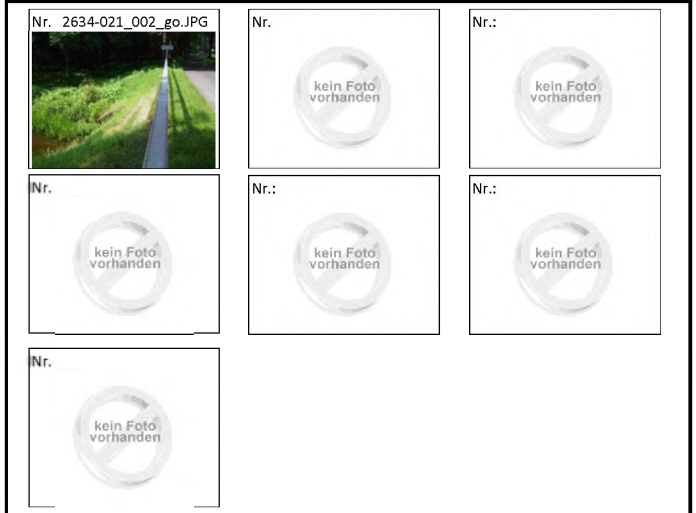
Nr.: 2634-021_001_go.JPG

Bedeutung im Habitatverbund: sehr hoch
Verkehrsdichte: mittel
Brückenindex: 0,695
Durchlass-Tauglichkeit: ungeeignet
