# Einschätzung von Durchlass-Bauwerken und Gefährdung des Fischotters

Aufnahme Nummer: 2033-007 Aufnahme-Datum: 15.03.2011

Gewässername: Tarnewitzer Bach  
Lage: Großenhof  
Straße: K 18  
Kreisstraße  
Todfunde: 0

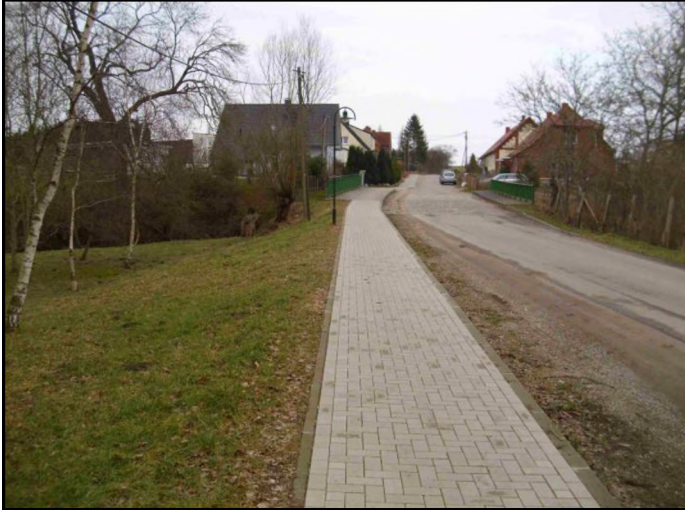
Nr.: 2033-007\_001\_go.JPG

Brückentyp: Kastenbrücke Durchlaß Durchmesser: k.A.

Lichte Breite [m]: 7  
Lichte Höhe [m]: 2 Brückenlänge [m]: 11

Bermen-Anzahl: beidseitig  
Bermenform: DU Feldstein
