Einschätzung von Durchlass-Bauwerken und Gefährdung des Fischotters

Aufnahme Nummer: 2047-009 Aufnahme-Datum: 14.04.2010

Gewässername: k.A.
Lage: Karlsburger Holz südrand
Straße: B 109
Bundesstraße
Todfunde: 0

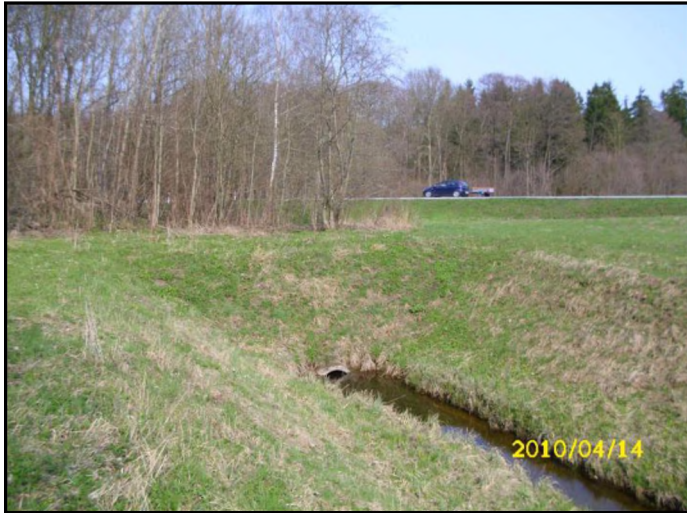
Nr.: 2047-009_001_go.JPG

Brückentyp: Rohrdurchlass Durchlaß Durchmesser: k.A.

Lichte Breite [m]: 1
Lichte Höhe [m]: 0,85 Brückenlänge [m]: 15
Bermen-Anzahl: einseitig
Bermenform: keine
keine
Bermen-Neigung: keine Bermen-Breite [m]: keine
keine
Bermen-Verfügbar: wechselnd, mehr über keine
keine
