Einschätzung von Durchlass-Bauwerken und Gefährdung des Fischotters

Aufnahme Nummer: 2239-005 Aufnahme-Datum: 05.02.2010

Gewässername: Nebel
Lage: Hochstraßenbrücke in Güstrow
Straße: B 104
Bundesstraße
Totfunde: 0

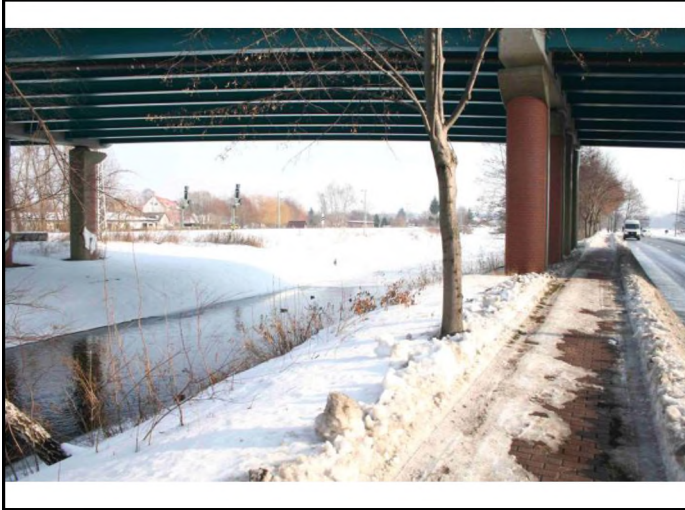
Nr.: 2239-005_001_he.JPG

Brückentyp: Pfeilerbrücke Durchlaß Durchmesser: k.A.

Lichte Breite [m]: 30
Lichte Höhe [m]: 8 Brückenlänge [m]: 20

Bermen-Anzahl: beidseitig
Bermenform: DU natur
DU natur

Bermen-Neigung: 31-45° Bermen-Breite [m]: 5
31-45° 20

Bermen-Verfügbar: ständig trocken
ständig trocken

Bedeutung im Habitatverbund: sehr hoch
Verkehrsdichte: hoch
Brückenindex: 12
Durchlass-Tauglichkeit: gut geeignet

Trennung Wehr Durchlass	<input type="checkbox"/>	keine notwendig	<input checked="" type="checkbox"/>
Installation oberhalb Wehr	<input type="checkbox"/>	Markierstruktur Steinsch	<input type="checkbox"/>
Installation unterhalb Wehr	<input type="checkbox"/>	Markierstruktur Ufersubstrat	<input type="checkbox"/>
Entfernung Rechen	<input type="checkbox"/>	Markierstruktur Laufbohle fest	<input type="checkbox"/>
Entfernung sonstige Hindernisse	<input type="checkbox"/>	Markierstruktur Laufbohle schwimmend	<input type="checkbox"/>
Kastendurchlass/Maul eins. Berme	<input type="checkbox"/>	Markierstruktur Podest	<input type="checkbox"/>
Kastendurchlass/Maul beids. Berme	<input type="checkbox"/>	Verrohrung öffnen	<input type="checkbox"/>
Markierstruktur einseitig	<input type="checkbox"/>	Leit-/Schutzzäune notwendig	<input type="checkbox"/>
Markierstruktur beidseitig	<input type="checkbox"/>	Leitstrukturen/ -senken einrichten	<input type="checkbox"/>

Bei Bedarf zwischen Nebel und Straße Schutzzaun; Bauanlage unter Straßendamm möglich und wahrscheinlich!
